ព្រះវិហារវត្តភ្នំ

ការអភិរក្ស និង អភិវឌ្ឍ

សាលារាជធានីភ្នំពេញ

ឆ្នាំ ២០១១

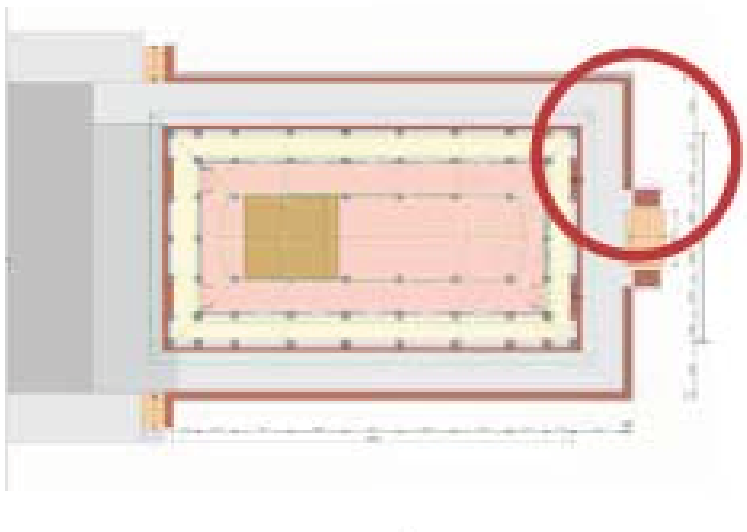
រូបភាពគ្រឹះព្រះវិហារ បង្ហាញទីតាំងជ្រាបទឹក និងទីតាំងស្រុតប្រេះ

ទីតាំងលេណគ្រឹះ ដែលមានស្នាមជ្រាប និងស្នាមទឹកហូរ

ស្នាមប្រេះនៅជញ្ជាំងព្រះវិហារ ដោយសារខឿននៅប៉ែកខាងជើងស្រុតចុះ

– ចាក់សាបផ្ទៃបាត និងបូកពិតាន។

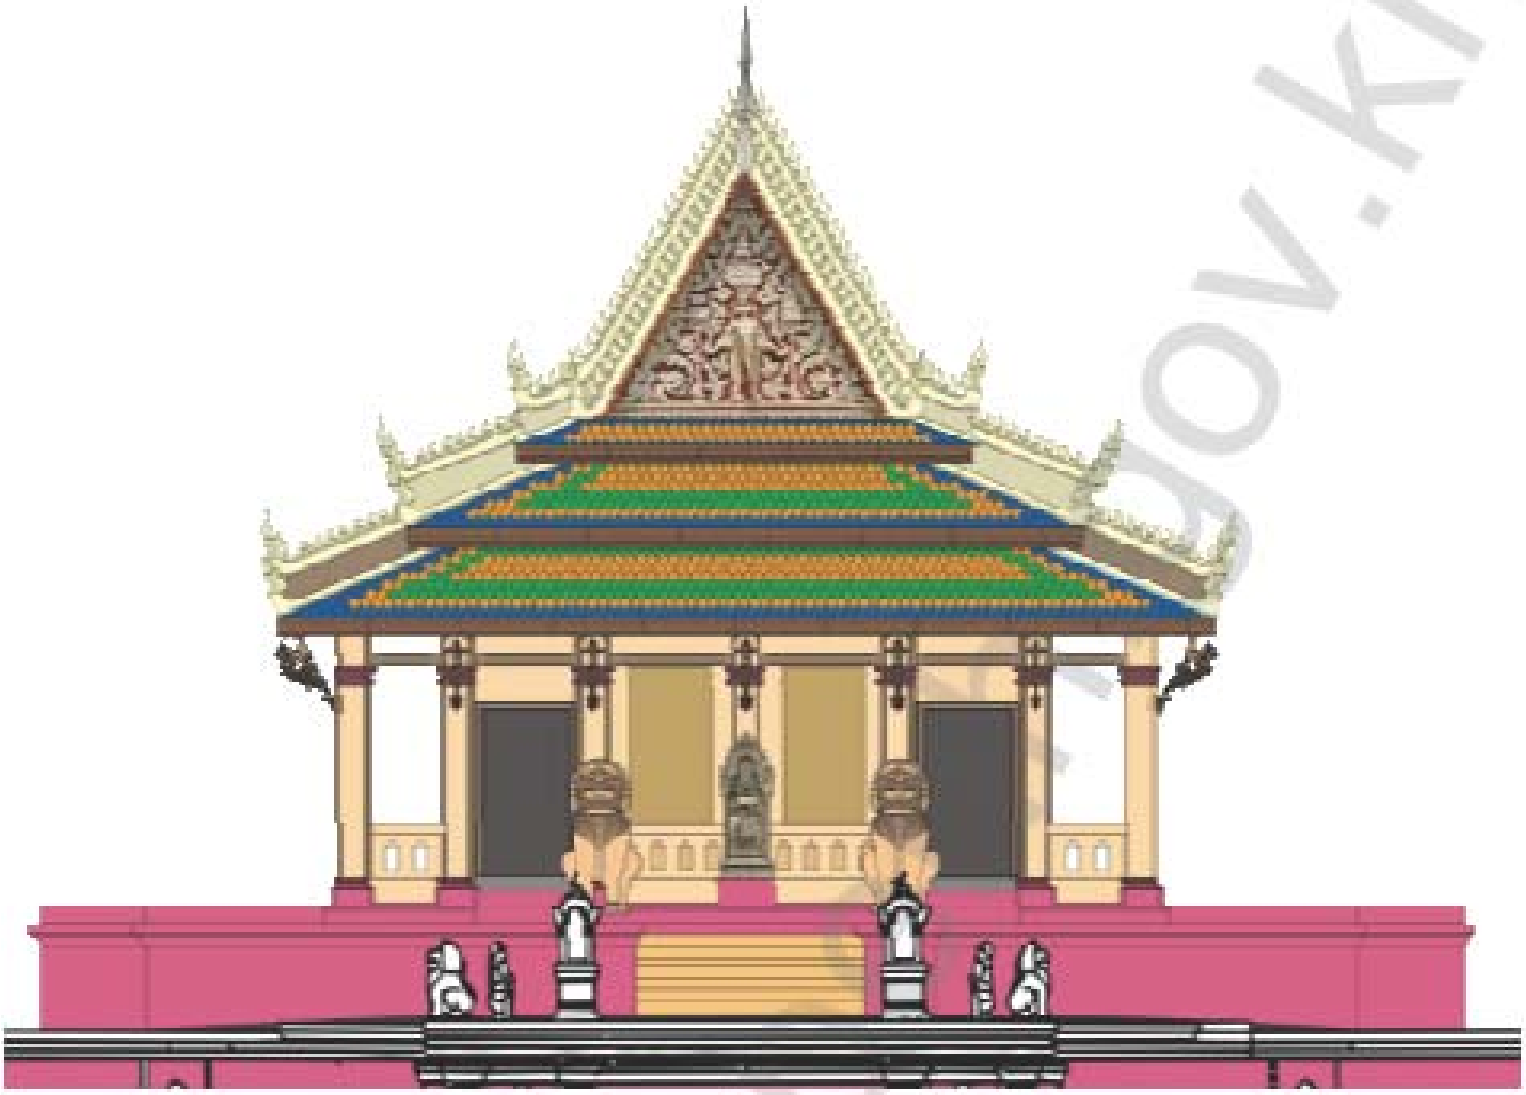
រូបភាពមើលពីខាងកើត

ជាទូទៅ តួព្រះវិហារមានស្ថានភាពនៅល្អរឹងមាំ ពុំមានអ្វីគួរឲ្យកត់សម្គាល់ឡើយ លើកលែងតែជញ្ជាំងនៅជ្រុងទិសឦសាន មានស្នាមប្រេះ ដោយសារការស្រុតនៃសំណង់គ្រឹះ ដូចបានបង្ហាញជូនខាងលើ។

ស្ថានភាពតួសំណង់ព្រះវិហារ (ឆ្នាំ២០១០)

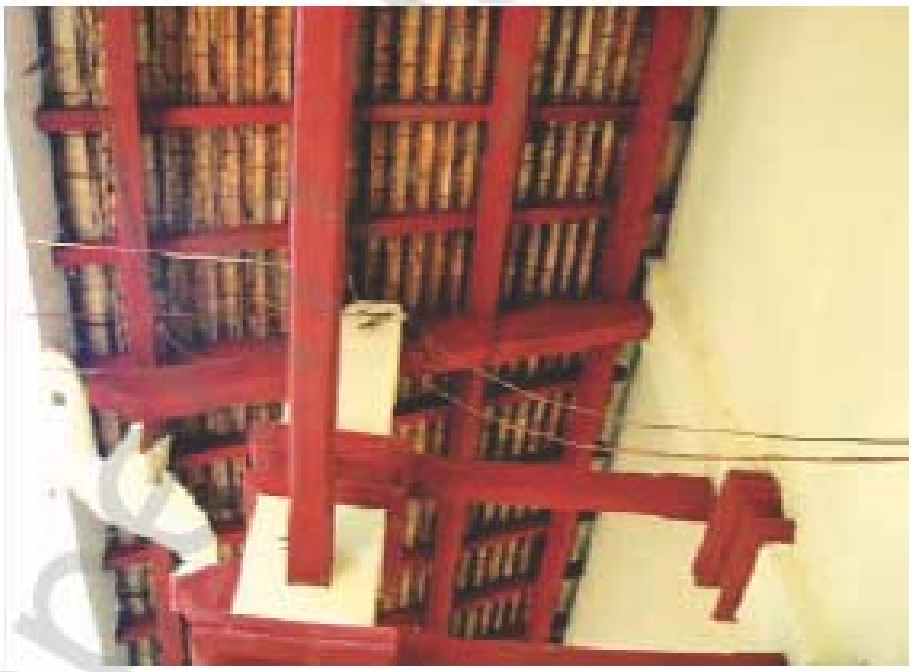
ស្ថានភាពខ្សែភ្លើងមកពីក្រៅចូលមកក្នុងព្រះវិហារ

អំពូលភ្លើងបំពាក់នៅតាមសសរ ពុំមានពន្លឺគ្រប់គ្រាន់ និងប៉ះពាល់ដល់សោភ័ណភាព

– ដំឡើងទូចែកចាយអគ្គិសនីថ្មី។ បំពាក់ប្រអប់ភ្ជាប់ចរន្ត និងកុងតាក់ថ្មី។
– ប្តូរខ្សែភ្លើងចាស់ ដំឡើងខ្សែភ្លើងថ្មី ដោយមានស្រោមការពារត្រឹមត្រូវ។
– បំពាក់អំពូលភ្លើងថ្មី ស្របតាមលក្ខណៈបច្ចេកទេស និងសោភ័ណភាព។

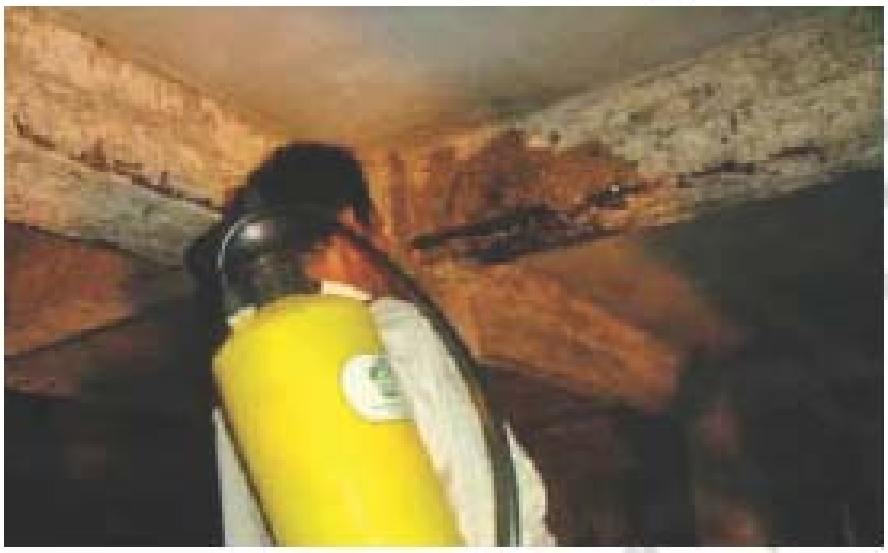
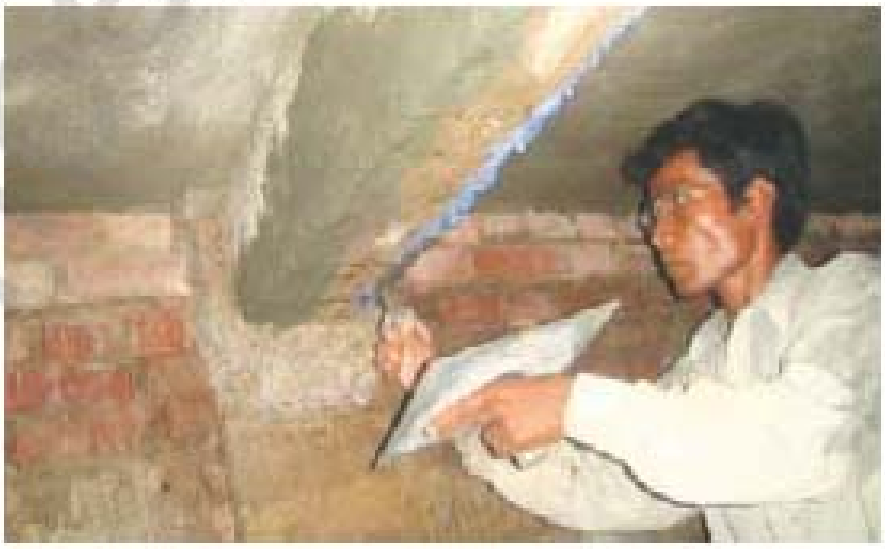
ការសំអាតស្រទាប់បេតុងដែលខូចគុណភាព

ដែក និងបេតុងថ្មីក្រោយពេលលាងសំអាត

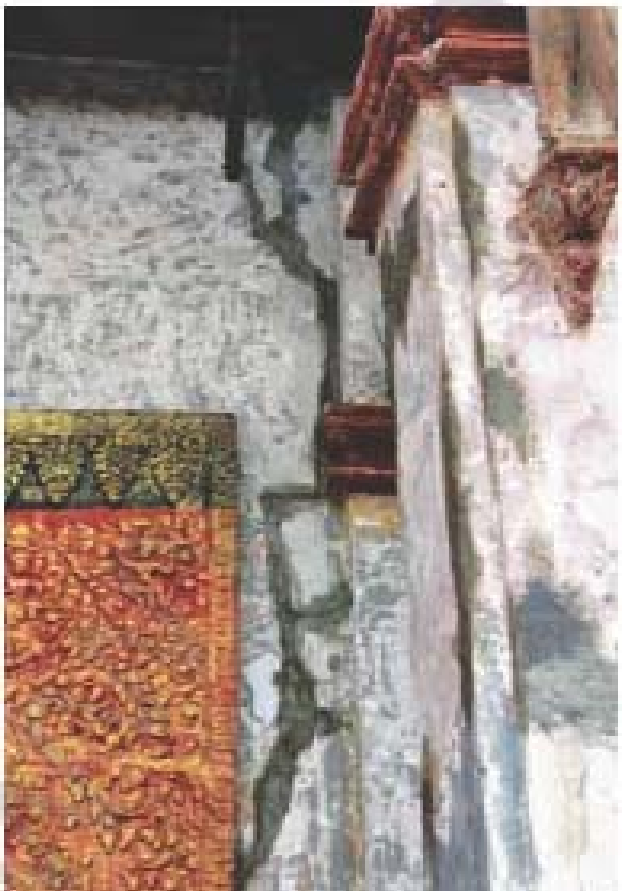
ការជួសជុលប៉ះបំពេញនៅផ្នែកពុកផុយ ខូចខាត និងប្រេះស្រាំ

ការបៀកថ្នាំជញ្ជាំង

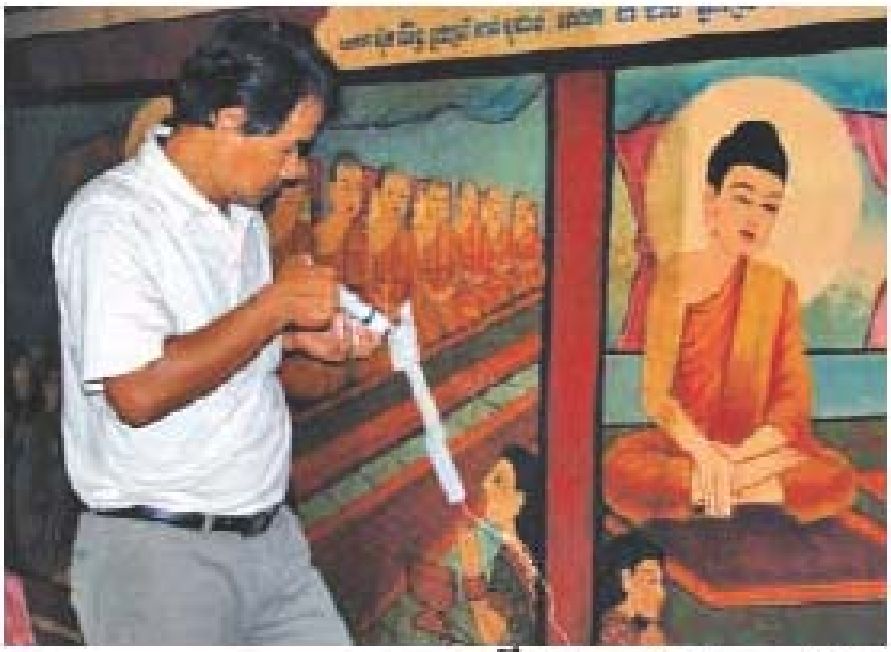
ការពង្រឹងជញ្ជាំងប្រេះ និងផ្ទួសផុលគំនូរដែលខូចខាត

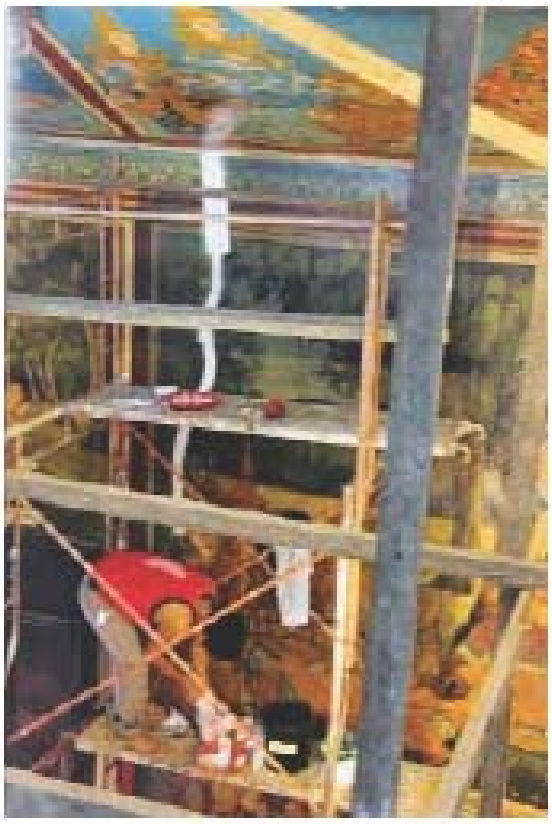
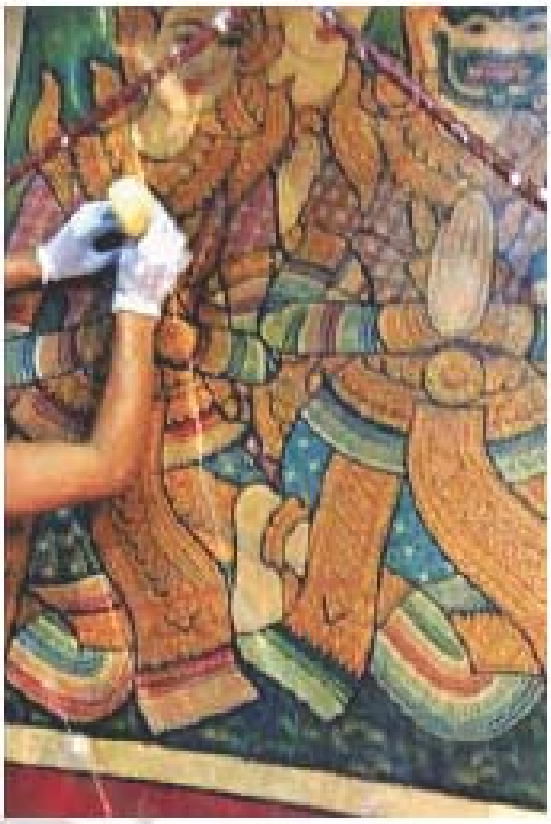
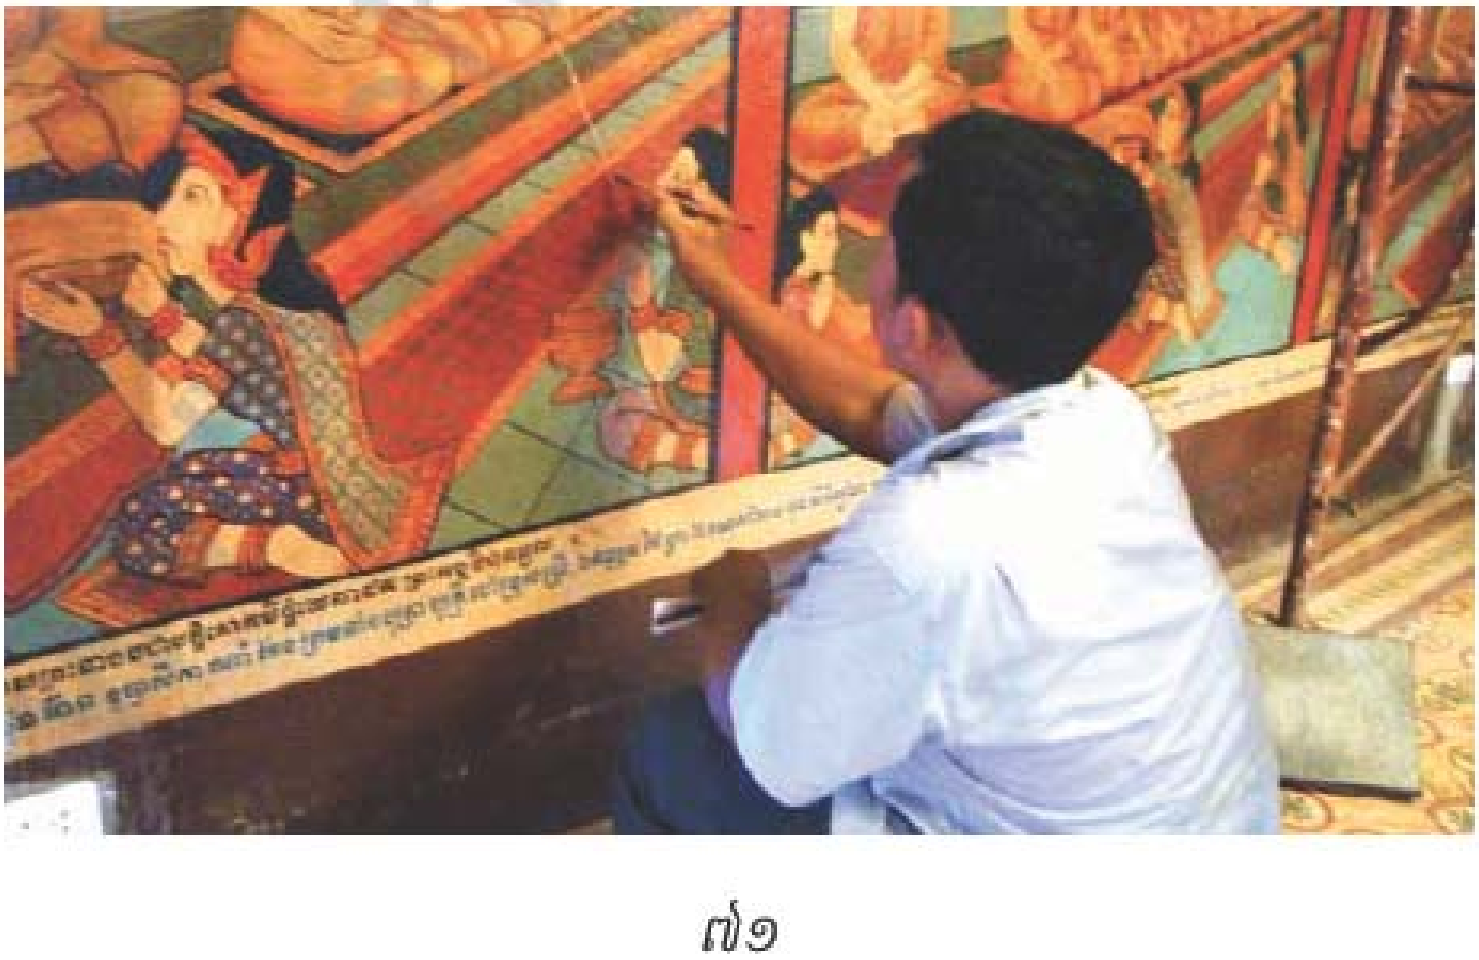
ការលាងសំអាតគំនូរលើជញ្ជាំង ពិតាន និងសសរ

សកម្មភាពលាងផ្សែងខ្មៅដែលគ្របលើគំនូរ

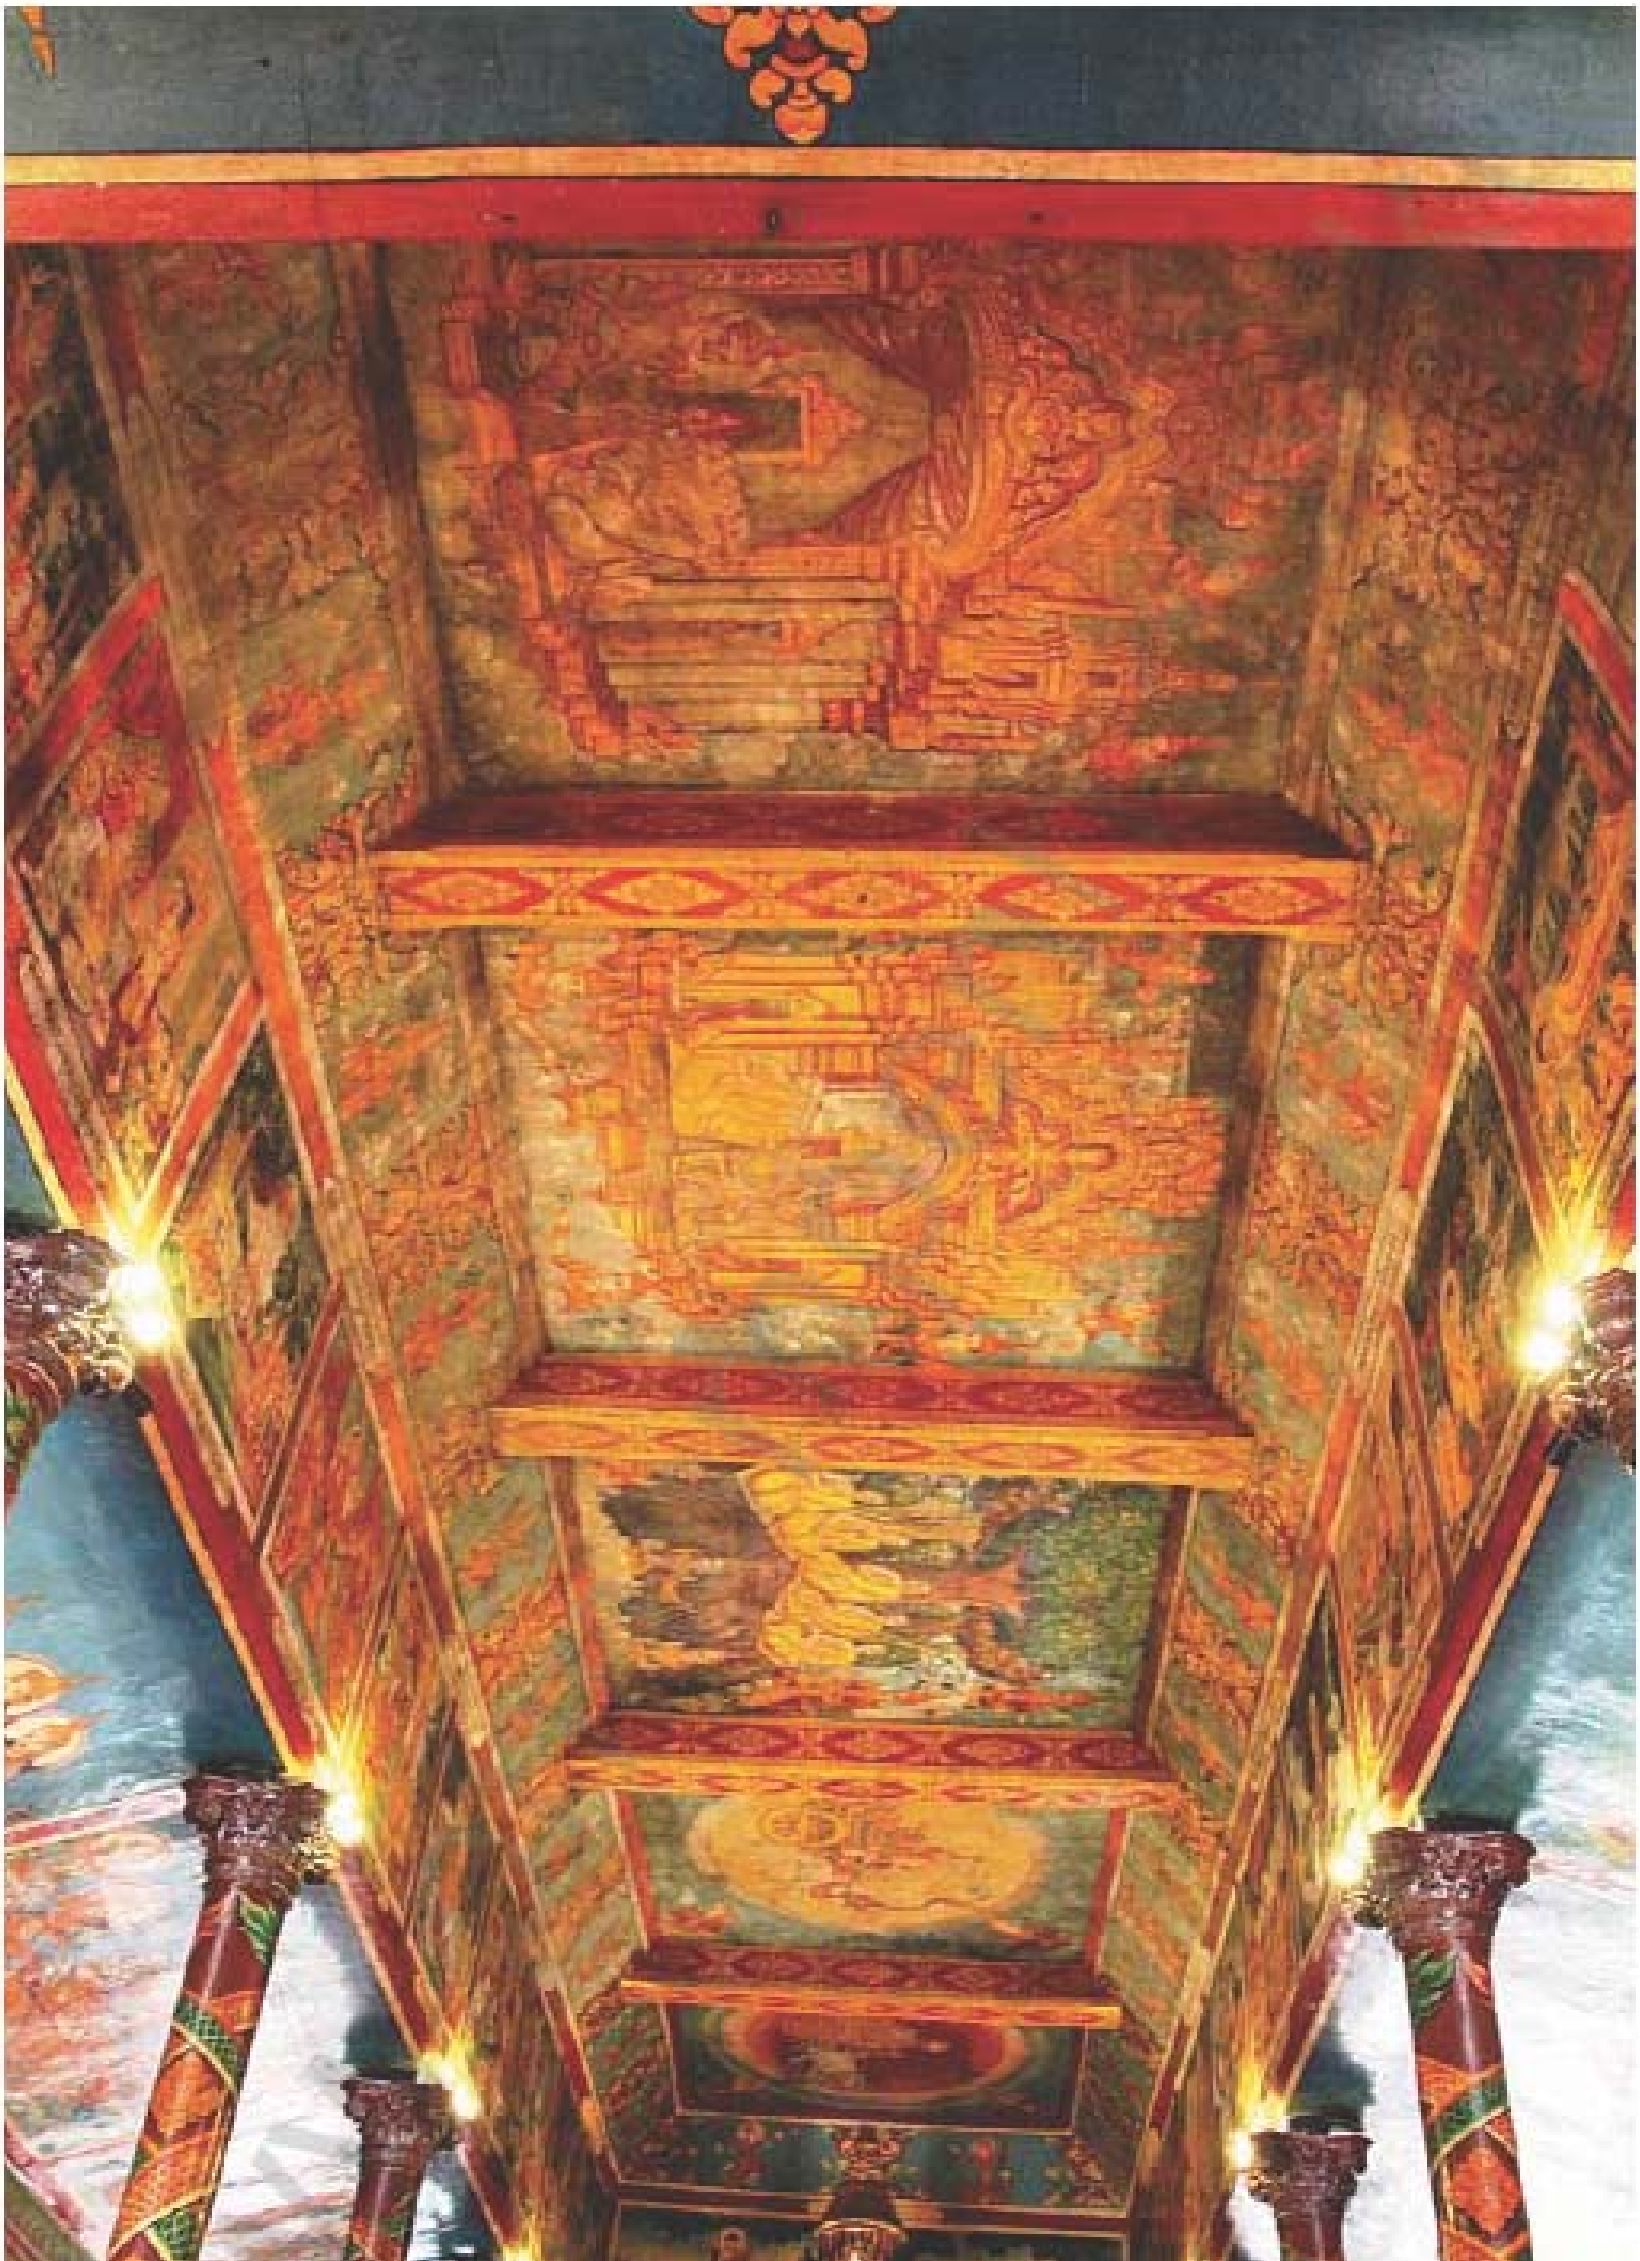
រូបភាពគំនូរនៅផ្នែកពិតាន មុនពេលជួសជុល

រូបភាពគំនូរនៅផ្នែកពិតាន ក្រោយពេលជួសជុល

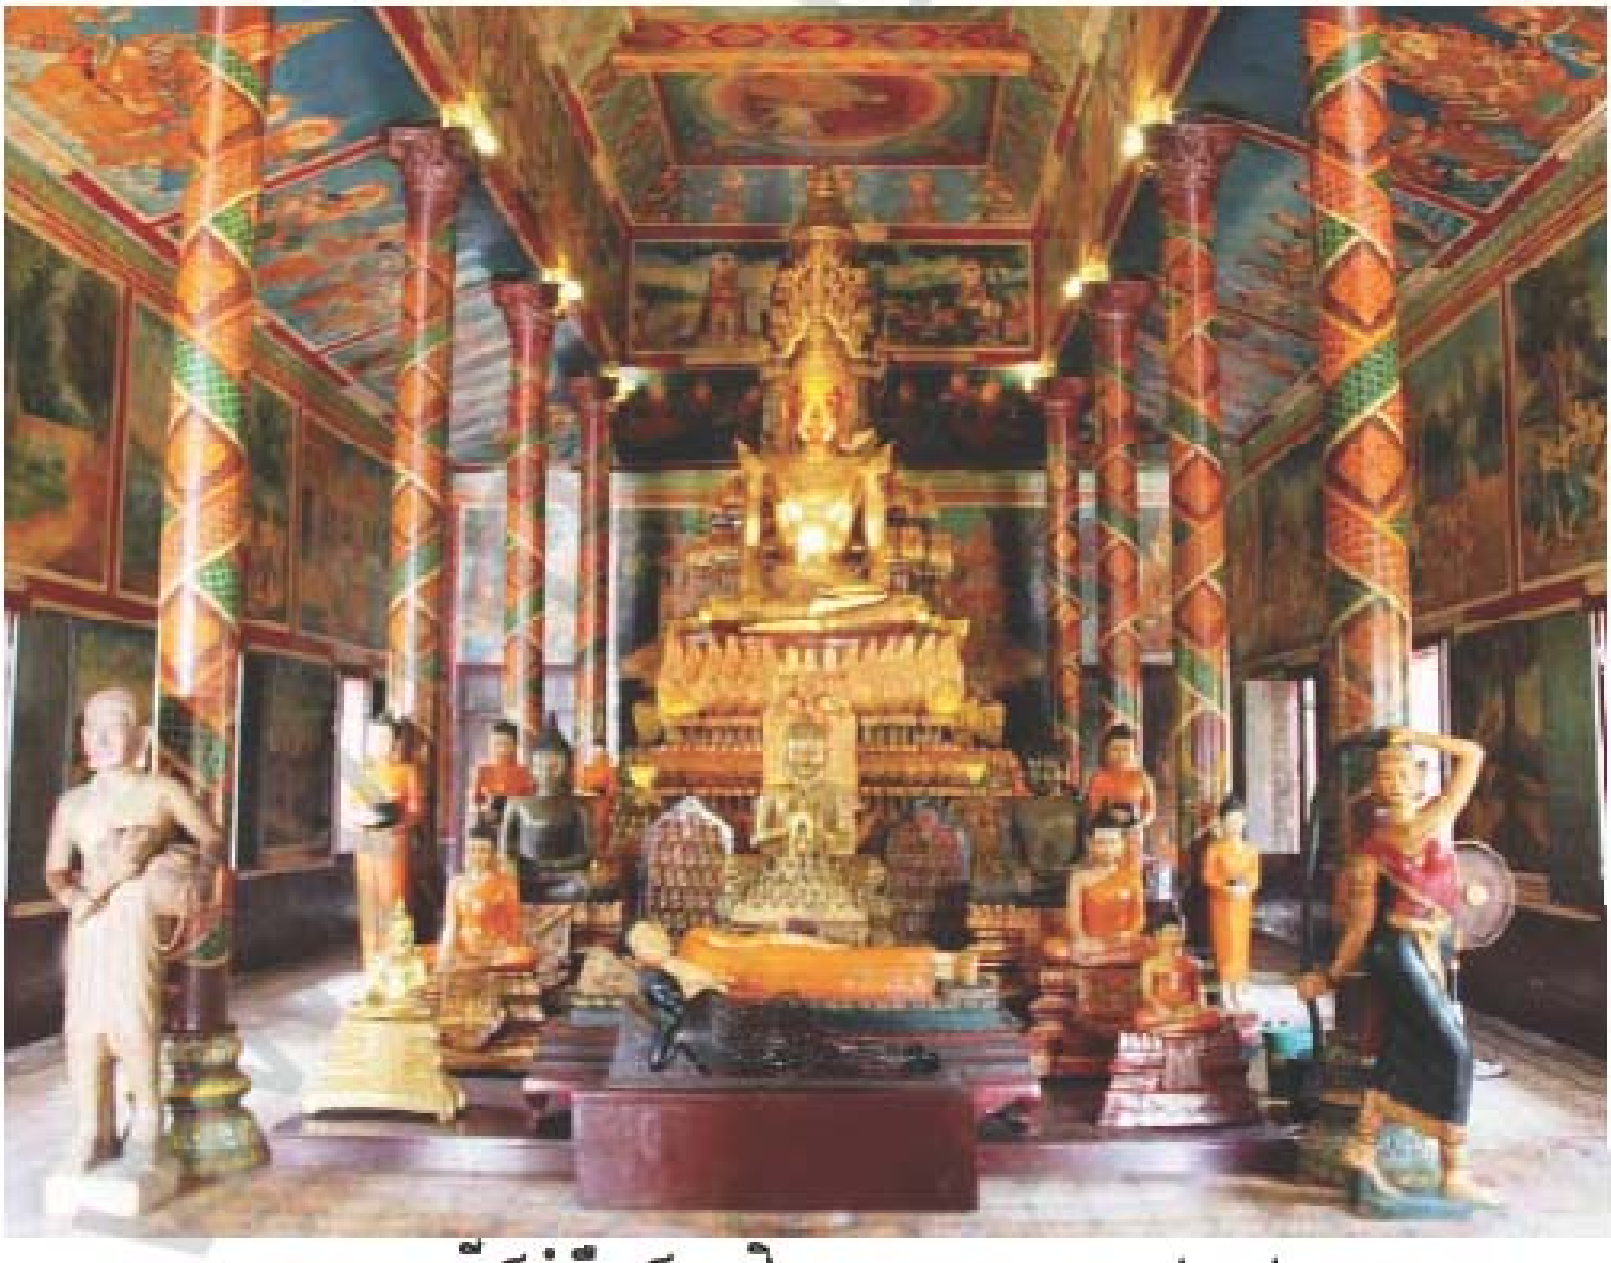
រូបភាពភ្លើងបំភ្លឺក្នុងព្រះវិហារ មុនពេលជួសជុល

រូបភាពភ្លើងបំភ្លឺក្នុងព្រះវិហារ ក្រោយពេលជួសជុល
